**GRANIT**  
QUALITY PARTS

## LAME DI TAGLIO CM 120

RAPPORTO DI PROVA N. 2020-01/1237

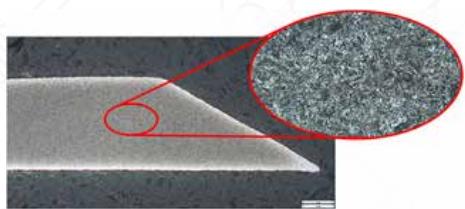
Immagine a lato: Analisi della microstruttura con ingrandimento 200x

- L'esame della struttura ha mostrato una struttura temperata fine per tutti coltelli. Questo indica che il trattamento termico è stato effettuato nel modo corretto.

- Tutti e tre i produttori utilizzano lo stesso materiale per produrre le lame: il 36Mn5.
- La scelta risulta corretta, poiché il contenuto di manganese aumenta la resistenza all'usura e quindi prolunga la durata.

- Sui valori di durezza, i coltelli dei tre produttori dimostrano valori diversi. La norma richiede una durezza minima di 38 HRC. Il produttore di primo impiego ha scelto una durezza relativamente alta di 51 HRC. La lama di taglio GRANIT dimostra una buona media con 46 HRC. Il coltello dell'altra marca compatibile rimane nel limite richiesto con 41 HRC.

- Il materiale utilizzato e le microstrutture sono da considerarsi equivalenti per tutti e tre i produttori. Solo i valori della durezza si sono rivelati diversi.. Una durezza di 46 HRC rappresenta un buon compromesso tra durata e resistenza, in questo caso la capacità di resistere alla rottura della lama. Valori più alti aumentano anche il rischio di rottura del coltello, che naturalmente porta al fallimento immediato del coltello - a differenza dell'usura graduale. Inoltre, i frammenti delle lame spezzate possono volare in modo incontrollato.

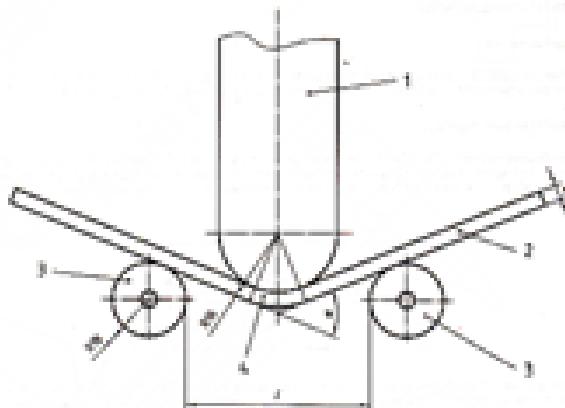
In questa prova, le lame vengono piegate tramite corpi geometrici definiti in una pressa.

Immagine a lato: Schizzo del dispositivo di prova

- Poiché le lame testate qui hanno uno spessore di 3 mm, secondo la norma devono sopportare un angolo di flessione di almeno 75° senza mostrare crepe nel materiale.

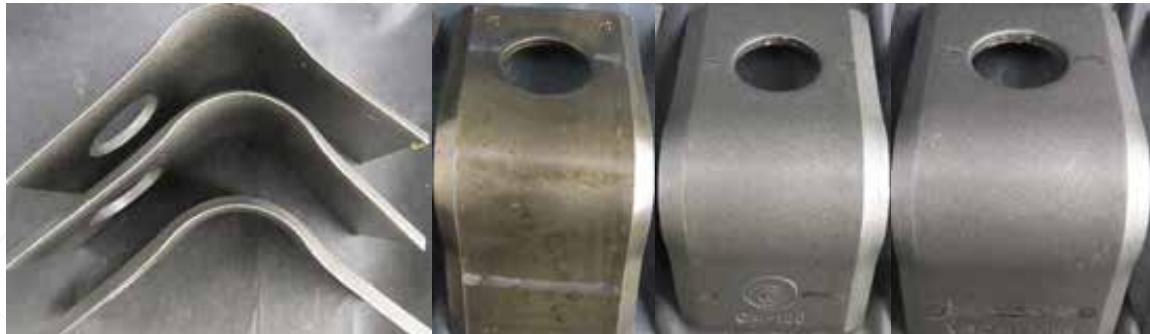
- Le lame di tutti e 3 i produttori hanno superato questo test: Nessuna delle lame mostrava crepe.
- Tutti i produttori conoscono il corretto trattamento termico e il metodo di fabbricazione (per esempio osservando la direzione di laminazione) delle lame di taglio. Si può quindi escludere che si verifichi un guasto dovuto a problemi di fabbricazione.
