GRANIT
QUALITY PARTS

POMPA FRENO

PARAMETRO DI RIFERIMENTO DI PRODOTTO

RAPPORTO DI PROVA N. 2022-01/1203 PM-30544

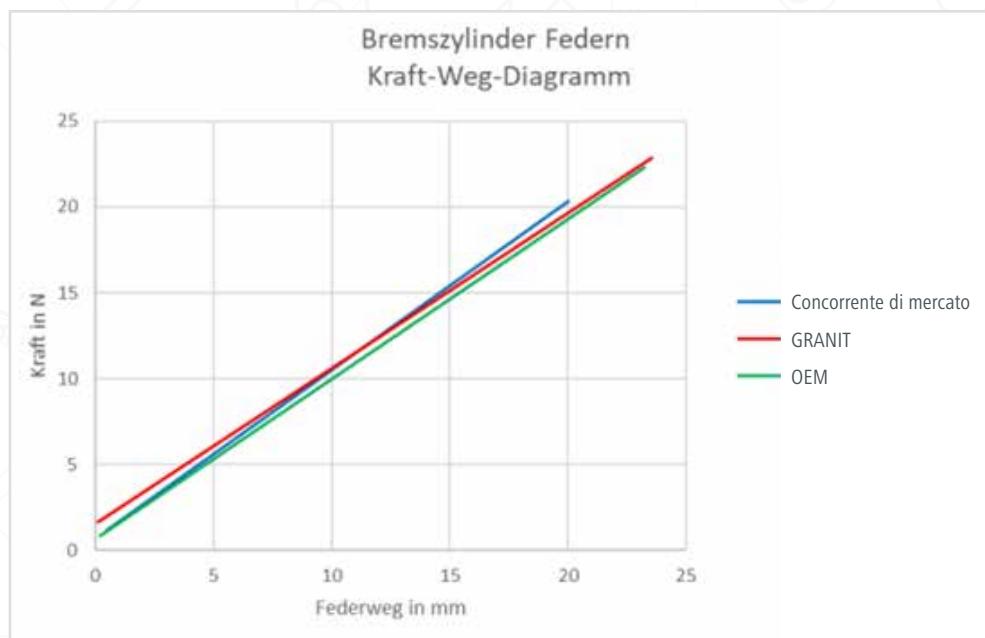
Fig. 5: Determinazione della forza elastica.

Questo è stato determinato tramite una prova di compressione. Più la molla è compressa (corsa), più forza contraria deve applicare. I risultati e la progressione proporzionale dei valori possono essere visualizzati utilizzando un diagramma forza-spostamento.

Tutte e tre le molle hanno approssimativamente la stessa corsa e possono quindi essere descritte come equivalenti.

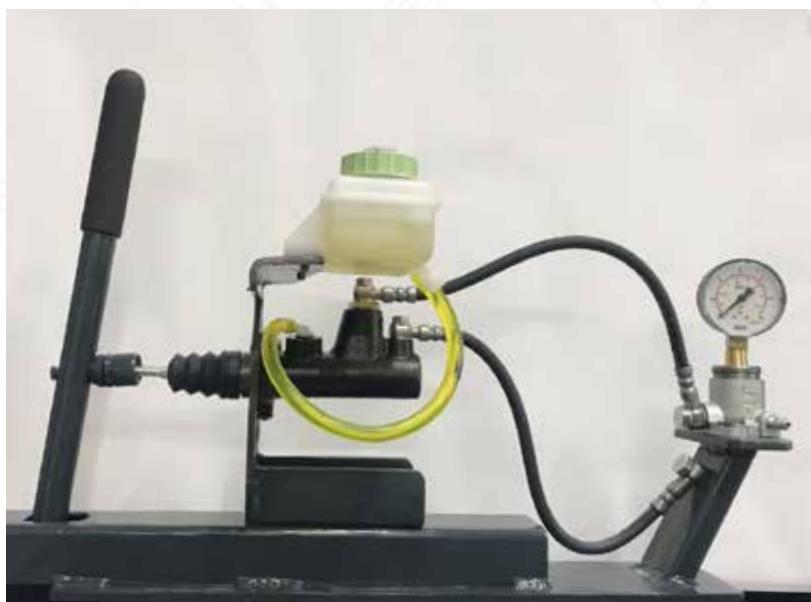
Fig. 6: Configurazione sperimentale.

La configurazione di prova consiste in un supporto del cilindro del freno principale con leva di azionamento e un cilindro del freno della ruota con manometro. La tenuta è stata valutata visivamente. Lo spурgo è stato effettuato nello stesso modo della normale messa in funzione. In base alla pressione del sistema accumulata, il processo di spурgo potrebbe essere valutato perfettamente fino allo spурgo completo.
